Lasergeschnittene Bauteile – eine Herausforderung für Verzinker

An lasergeschnittenen Bauteilflächen treten nach dem Feuerverzinken oft Haftungsprobleme auf. In einem Forschungsprojekt ist man den Ursachen für die Haftungsstörungen auf den Grund gegangen. Daraus lassen sich Maßnahmen zur Abhilfe ableiten.

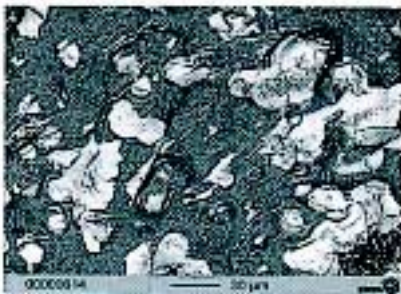
Bild 1: Abbildung der Oberfläche unterhalb einer abgeblätternen Zn-Schicht im BSE-Modus. Bei den hellen Bereichen handelt es sich um Zinkrückstände, in den dunklen Bereichen lassen sich mikroanalytisch erhebliche Sauerstoffmengen nachweisen.

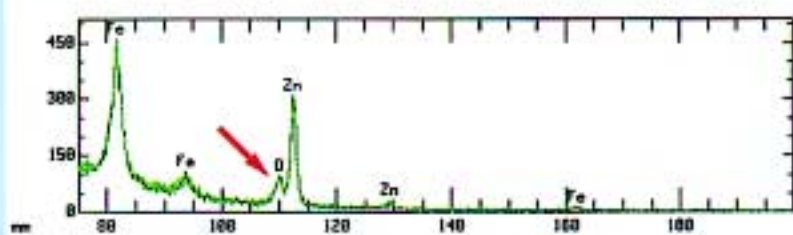
Bild 2: Unterhalb der abgeblätternen Zinkschichten lässt sich ein eindeutiger Sauerstoffpeak im EMS-Spektrum nachweisen (Pfeil)

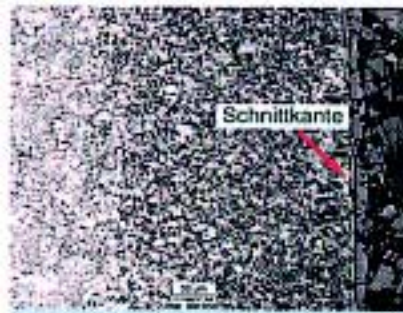
Sowohl die Oxidschichten als auch der strukturlose Martensit stellen sehr spröde Phasen dar. Bei einer schlagarti-

Bild 3: Geätzter Mikroschliff. Umgewandeltes Randgefüge einer lasergeschnittenen Probe, welches bis in eine Tiefe von zirka 0,3 mm reicht.

gen Beanspruchung entstehen in solchen Phasen leicht Risse, die die Haftfestigkeit der Zinkschichten stark beeinträchtigen. Offensichtlich kann die bestehende Beizlösung alleine diese Eisenoxide nicht vollständig entfer-

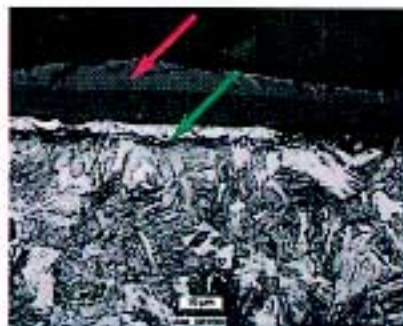
Bild 4: Geätzter Mikroschliff. Typische Randschichtausbildung einer lasergeschnittenen Kante. Es sind mehrlagige Oxidschichten erkennbar (roter Pfeil) und eine direkt darunterliegende Schicht aus strukturlosem Martensit (grüner Pfeil).

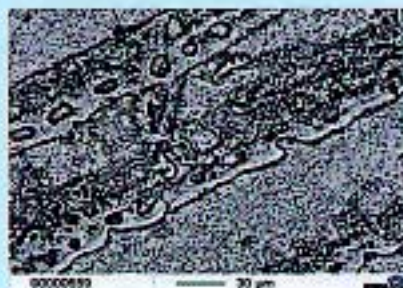
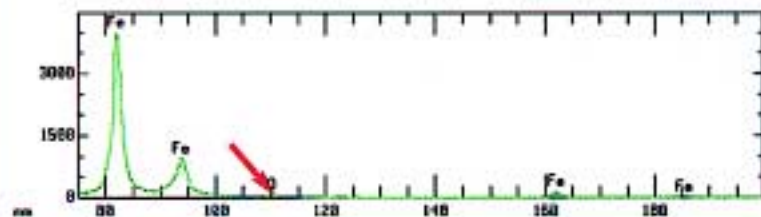
Bilder 5, 6: Oberflächenabbildung einer Probe im BSE-Modus, die mit dem optimierten Verfahren gebeizt wurde. Die eisenoxydhaltigen, dunklen Bereiche konnten deutlich reduziert werden, was sich auch durch den kleineren Sauerstoffpeak im EMS-Spektrum zeigt (rechtes Bild).

nen. Verschiedene Beizlösungen wurden daraufhin getestet, wobei die besten Resultate zur Auflösung dieser Mischoxide mit einem Säuregemisch aus Salz- und Schwefelsäure erzielt wurden (Bilder 5, 6).

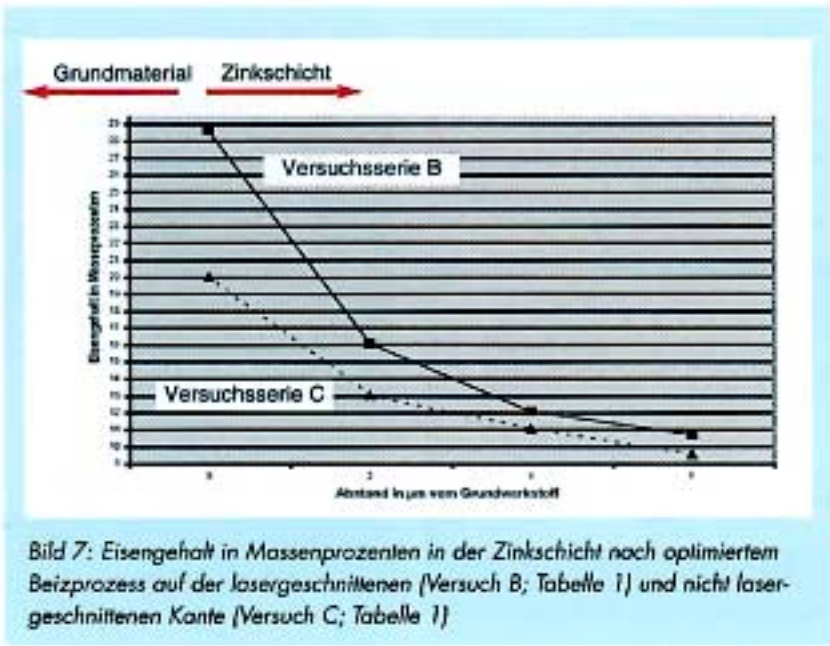
sche Anschliffpräparate angefertigt und mit Hilfe der energiedispersiven Röntgenanalytik (EDX) im Rasterelektronenmikroskop untersucht. Als Referenzpunkt diente die verzinkte, gewalzte Probenfläche. Die Ergebnisse des folgenden Diagramms (Bild 7) sind nicht als Absolutwerte zu verstehen. Es handelt sich vielmehr um relative Vergleichswerte.

Die Analysenwerte zeigen deutlich, dass der Eisengehalt im Übergang von Zinkschicht zu Grundwerkstoff bei den lasergeschnittenen Kanten wesentlich höher liegt (zirka 29 Gew.%) als bei den gewalzten Probenflächen (zirka 20 Gew.%). Die Eisengehalte nehmen etwa 4µm vom Grundwerkstoff entfernt vergleichbare Konzentrationen an.

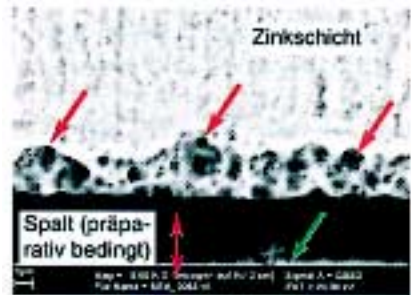
Bild 8: Geätzter Mikroschliff. BSE-Aufnahme an der lasergeschnittenen Kante. Es ist eine deutlich ausgeprägte, dunkle Zone erkennbar (Pfeile).

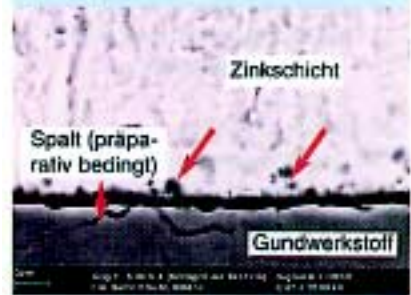
Bild 9: Geätzter Mikroschliff. BSE-Aufnahme an der nicht lasergeschnittenen, gewalzten Fläche. Die dunkle, eisenreiche Zone ist deutlich schmaler (Pfeile) im Gegensatz zur Laserschnittkante.

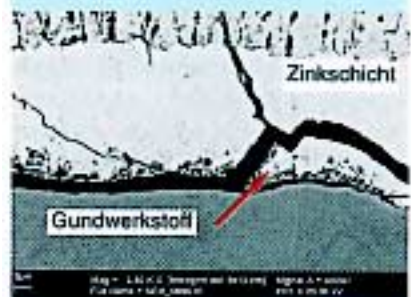
Bild 10: Geätzter Mikroschliff. BSE-Aufnahme an der lasergeschnittenen Kante im Bereich eines Schlagversuchs. Die Schichtabplatzung erfolgt am Übergang von der dunklen, eisenreichen Zone zum Grundwerkstoff (Pfeil).

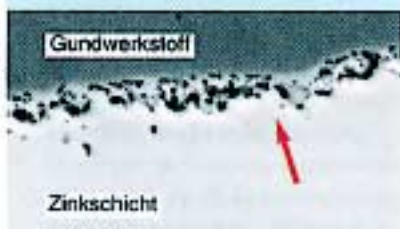
Bild 13: BSE-Aufnahme an der lasergeschnittenen Kante der Versuchsserie F. Die zusätzliche Phase am Übergang Grundwerkstoff/Zinkschicht vergrößert sich (Pfeil).

Die Versuchsserie E weist im Übergang von Zinkschicht und Grundwerkstoff eine etwa 1µm dicke eisenreiche Phase auf, wobei die Versuchsserie F schon die doppelte Schichtdicke dieser spröden Phase erkennen lässt. Die gute Schichthaftung der Proben der Versuchsserie D ist wohl mit dem Fehlen des eisenreichen Ausscheidungsraumes zu erklären. Letztere weist zudem die geringste Eisenkonzentration (etwa 22 Gew.%) am Übergang zum Grundwerkstoff auf und liegt im Bereich der Eisenkonzentration von nicht lasergeschnittenen, gewalzten Probenflächen. Die Versuchsserie F mit der schlechtesten Schichthaftung hat mit zirka 27,5 Gew.% Eisen die höchste Eisenkonzentration, was im folgenden Diagramm (Bild 14) dargestellt ist.

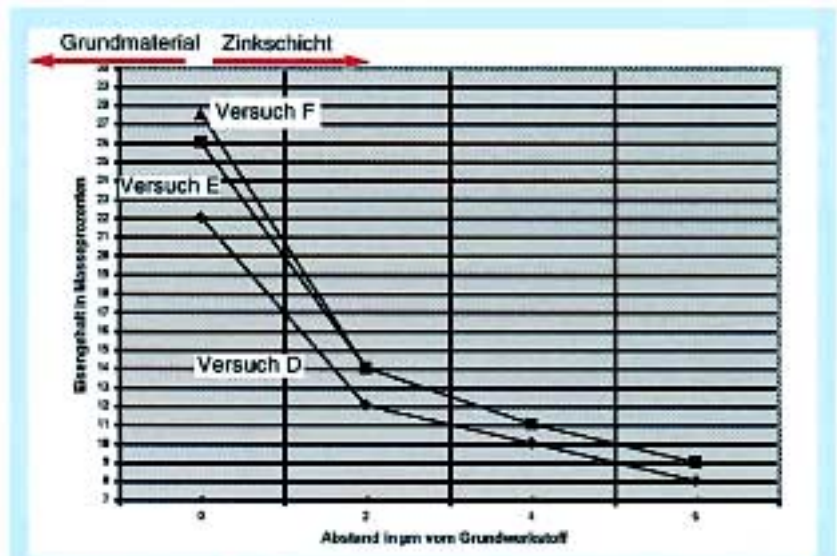
Bild 14: Eisengehalt in Massenprozent in der Zinkschicht nach optimiertem Beiz- und Verzinkungsprozess (siehe Versuchsreihe D, E und F in Tabelle 2)

fusion im martensitisch umgewandelten Randgefüge der Laserschnittkante gefördert. Mit der Optimierung von Temperatur und Verweildauer im Zinkbad kann dieser Diffusionsprozess verlangsamt beziehungsweise verkürzt werden, so dass die Haftung der Zinkschichten wieder den in der Norm definierten Anforderungen genügt. Diese guten Resultate konnten in Großserien bestätigt werden.
