Langzeitkorrosionsschutzversuch im Simplontunnel

Duplexsystem (Zink + Farbe) bietet nachhaltigen Korrosionsschutz bei starker Belastung

Langzeitversuch Duplexsystem

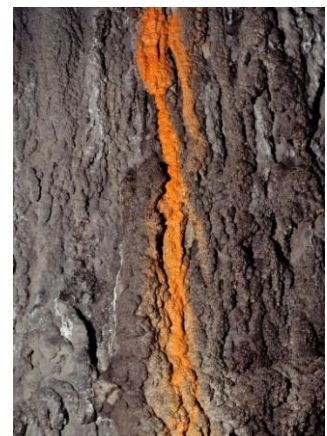
- Einflüsse Als erhöhte Einflussfaktoren auf den Korrosionsschutz wurden zu Beginn ermittelt:
- konstante Temperatur von 30.3°C
 - relative Luftfeuchtigkeit konstant 82.6%
 - auskristallisierte Ablagerungen von Schwefel an den Tunnelwänden.

Starke Belastung durch Schwefel und Feuchtigkeit im Simplontunnel

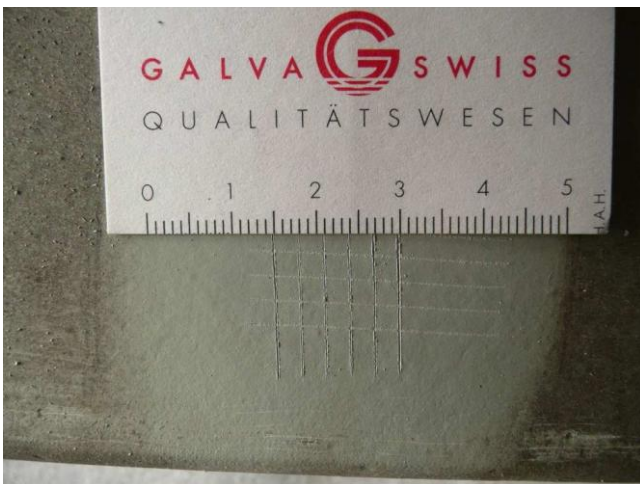
Gitterschnittprüfung nach Versuchsende an der Hängekonsole erfüllt den höchsten normativen Wert (Gt 0)

Die Ergebnisse von G 0 und einer Haftung > 35 kg dürfen nach 18 Jahren als sensationell bezeichnet werden. Da Gitterschnitt- wie Haftzugprüfungen Zerstörungsprüfungen sind, wurden diese vor Versuchsbeginn nur an den drei Prüfplatten gemacht.

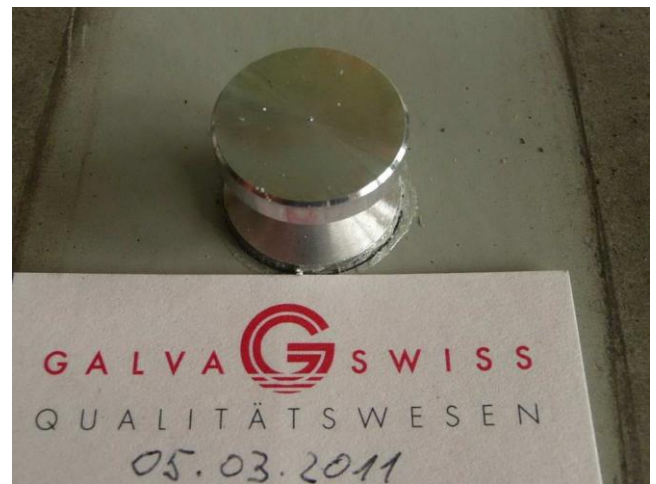
Haftzugprüfung an der Hängekonsole; die Prüfung wurde bei 35 kg cm² abgebrochen

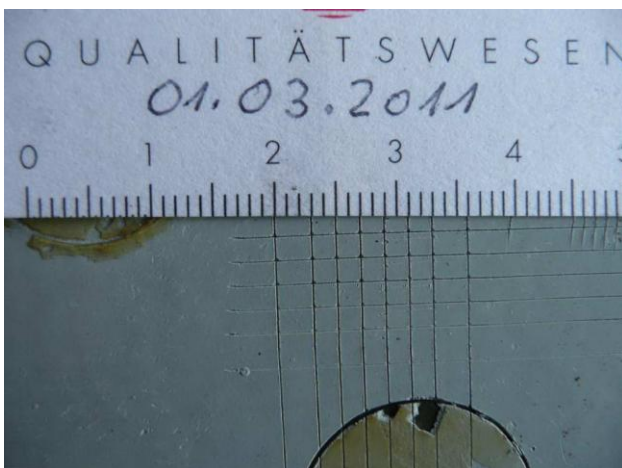
Gitterschnitt an der Prüfplatte Nr. 4, keine Veränderung nach 18 Jahren

Nach Versuchsende wurde der Gitterschnitt speziell überprüft. Es ergab sich auch nach 18 Jahren kein anderer Gt-Wert, was einerseits für die Qualität der Grundierung und andererseits für einen fehlerfreien Applikationsprozess spricht. Die Prüfplatten Nr. 4 und 5 wurden unabsichtlich nur einseitig beschichtet. Bei genauer Prüfung zwischen „vorne und hinten“ (Duplex versus tZn) stellt man fest, dass sich die Zinkschicht über die ganze Einwirkzeit von 18 Jahren um 5 μ respektive 7 μ , oder 9 resp. 16.5 % abgebaut hat, die Vorderseite durch die Beschichtung hingegen keine Veränderung erfuhr.

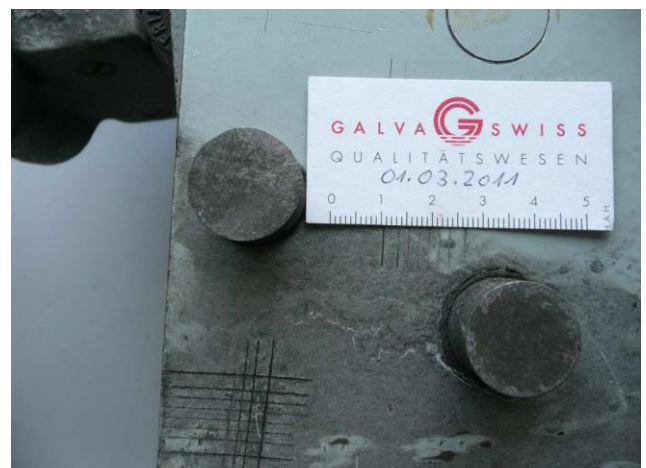
Gitterschnitt- und Haftzugprüfung an Prüfplatte Nr. 5, keine feststellbaren Veränderungen nach 18 Jahren
