Lasergeschnittene Bauteile – eine Herausforderung für Verzinker

An lasergeschnittenen Bauteilflächen treten nach dem Feuerverzinken oft Haftungsprobleme auf. In einem Forschungsprojekt ist man den Ursachen für die Haftungsstörungen auf den Grund gegangen. Daraus lassen sich Maßnahmen zur Abhilfe ableiten.

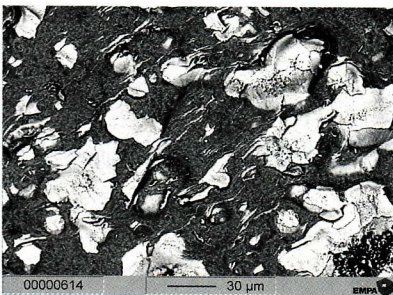
Bild 1: Abbildung der Oberfläche unterhalb einer abgeblätterten Zn-Schicht im BSE-Modus. Bei den hellen Bereichen handelt es sich um Zinkrückstände, in den dunklen Bereichen lassen sich mikroanalytisch erhebliche Sauerstoffmengen nachweisen.

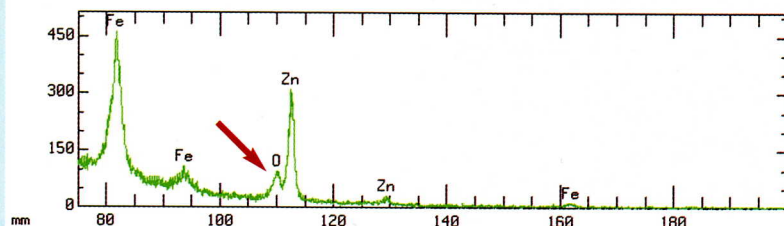
Bild 2: Unterhalb der abgeblätterten Zinkschichten lässt sich ein eindeutiger Sauerstoffpeak im EMS-Spektrum nachweisen (Pfeil)

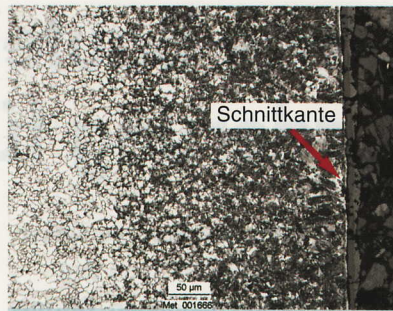
Sowohl die Oxidschichten als auch der strukturlose Martensit stellen sehr spröde Phasen dar. Bei einer schlagarti-

Bild 3: Geätzter Mikroschliff. Umgewandeltes Randgefüge einer lasergeschnittenen Probe, welches bis in eine Tiefe von zirka 0,3 mm reicht.

gen Beanspruchung entstehen in solchen Phasen leicht Risse, die die Haftfestigkeit der Zinkschichten stark beeinträchtigen. Offensichtlich kann die bestehende Beizlösung alleine diese Eisenoxide nicht vollständig entfer-

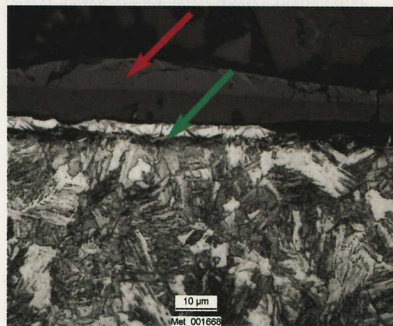
Bild 4: Geätzter Mikroschliff. Typische Randschichtausbildung einer lasergeschnittenen Kante. Es sind mehrlagige Oxidschichten erkennbar (roter Pfeil) und eine direkt darunterliegende Schicht aus strukturlosem Martensit (grüner Pfeil).

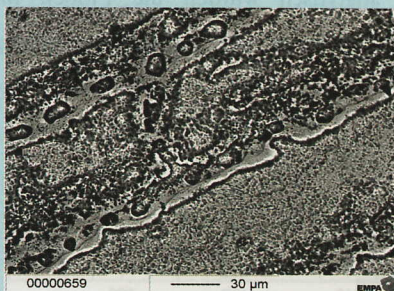
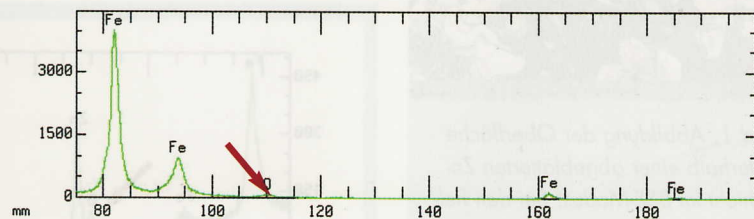
Bilder 5, 6: Oberflächenabbildung einer Probe im BSE-Modus, die mit dem optimierten Verfahren gebeizt wurde. Die eisenoxydhaltigen, dunklen Bereiche konnten deutlich reduziert werden, was sich auch durch den kleineren Sauerstoffpeak im EMS-Spektrum zeigt (rechtes Bild).

nen. Verschiedene Beizlösungen wurden daraufhin getestet, wobei die besten Resultate zur Auflösung dieser Mischoxide mit einem Säuregemisch aus Salz- und Schwefelsäure erzielt wurden (Bilder 5, 6).

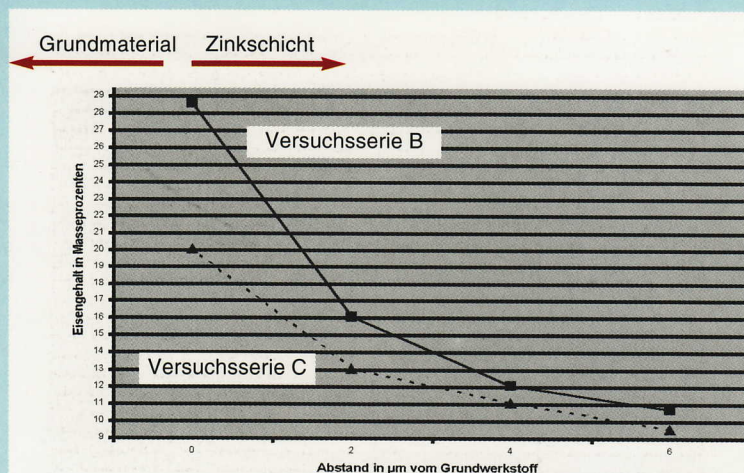
Die Analysenwerte zeigen deutlich, dass der Eisengehalt im Übergang von Zinkschicht zu Grundwerkstoff bei den lasergeschnittenen Kanten wesentlich höher liegt (zirka 29 Gew.%) als bei den gewalzten Probenflächen (zirka 20 Gew.%). Die Eisengehalte nehmen etwa 4µm vom Grundwerkstoff entfernt vergleichbare Konzentrationen an.

Bild 7: Eisengehalt in Massenprozenten in der Zinkschicht nach optimiertem Beizprozess auf der lasergeschnittenen (Versuch B; Tabelle 1) und nicht lasergeschnittenen Kante (Versuch C; Tabelle 1)

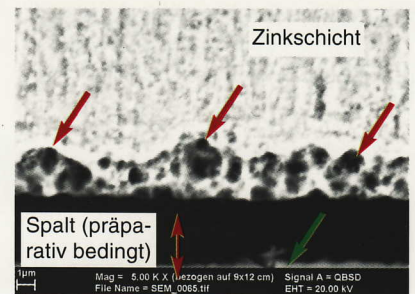
Bild 8: Geätzter Mikroschliff. BSE-Aufnahme an der lasergeschnittenen Kante. Es ist eine deutlich ausgeprägte, dunkle Zone erkennbar (Pfeile).

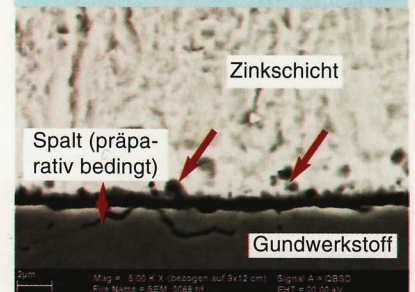
Bild 9: Geätzter Mikroschliff. BSE-Aufnahme an der nicht lasergeschnittenen, gewalzten Fläche. Die dunkle, eisenreiche Zone ist deutlich schmaler (Pfeile) im Gegensatz zur Laserschnittkante.

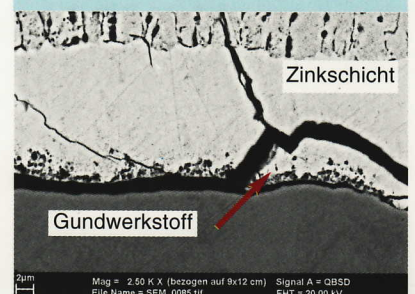
Bild 10: Geätzter Mikroschliff. BSE-Aufnahme an der lasergeschnittenen Kante im Bereich eines Schlagversuchs. Die Schichtabplatzung erfolgt am Übergang von der dunklen, eisenreichen Zone zum Grundwerkstoff (Pfeil).

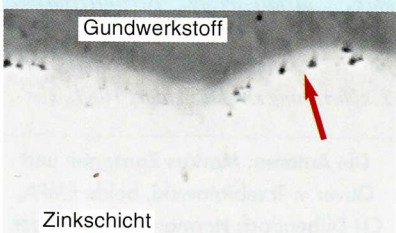
Bild 12: BSE-Aufnahme an der lasergeschnittenen Fläche der Versuchsserie E. Es sind erste Auscheidungen einer zusätzlichen Phase erkennbar (Pfeil).

Die Versuchsserie E weist im Übergang von Zinkschicht und Grundwerkstoff eine etwa 1µm dicke eisenreiche Phase auf, wobei die Versuchsserie F schon die doppelte Schichtdicke dieser spröden Phase erkennen lässt. Die gute Schichthaftung der Proben der Versuchsserie D ist wohl mit dem Fehlen des eisenreichen Ausscheidungsraumes zu erklären. Letztere weist zudem die geringste Eisenkonzentration (etwa 22 Gew.%) am Übergang zum Grundwerkstoff auf und liegt im Bereich der Eisenkonzentration von nicht lasergeschnittenen, gewalzten Probenflächen. Die Versuchsserie F mit der schlechtesten Schichthaftung hat mit zirka 27,5 Gew.% Eisen die höchste Eisenkonzentration, was im folgenden Diagramm (Bild 14) dargestellt ist.

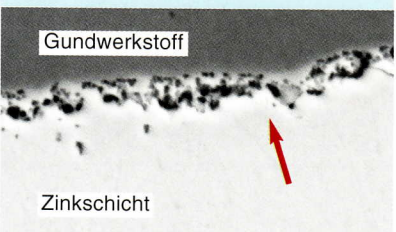
Bild 13: BSE-Aufnahme an der lasergeschnittenen Kante der Versuchsserie F. Die zusätzliche Phase am Übergang Grundwerkstoff/Zinkschicht vergrößert sich (Pfeil).

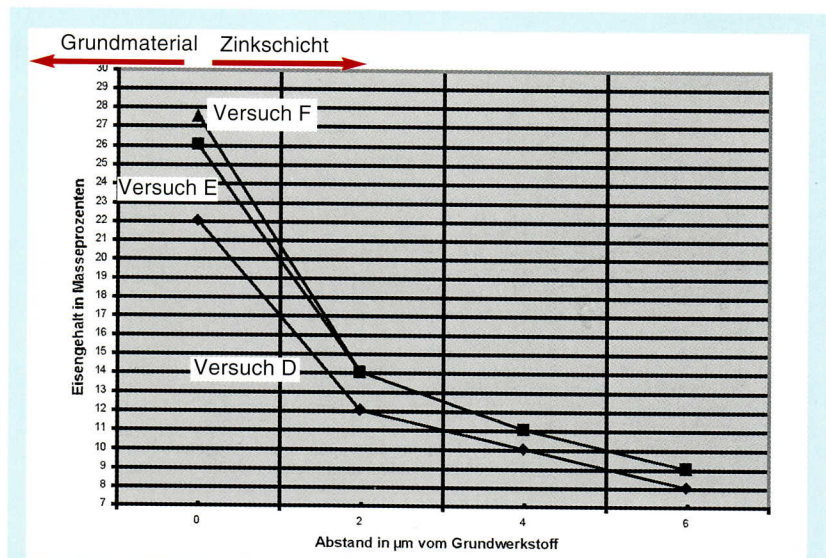
Bild 14: Eisengehalt in Massenprozent in der Zinkschicht nach optimiertem Beiz- und Verzinkungsprozess (siehe Versuchsreihe D, E und F in Tabelle 2)

fusion im martensitisch umgewandelten Randgefüge der Laserschnittkante gefördert. Mit der Optimierung von Temperatur und Verweildauer im Zinkbad kann dieser Diffusionsprozess verlangsamt beziehungsweise verkürzt werden, so dass die Haftung der Zinkschichten wieder den in der Norm definierten Anforderungen genügt. Diese guten Resultate konnten in Großserien bestätigt werden.
