Langzeitkorrosionsschutzversuch im Simplontunnel

Duplexsystem (Zink + Farbe) bietet nachhaltigen Korrosionsschutz bei starker Belastung

Langzeitversuch Duplexsystem

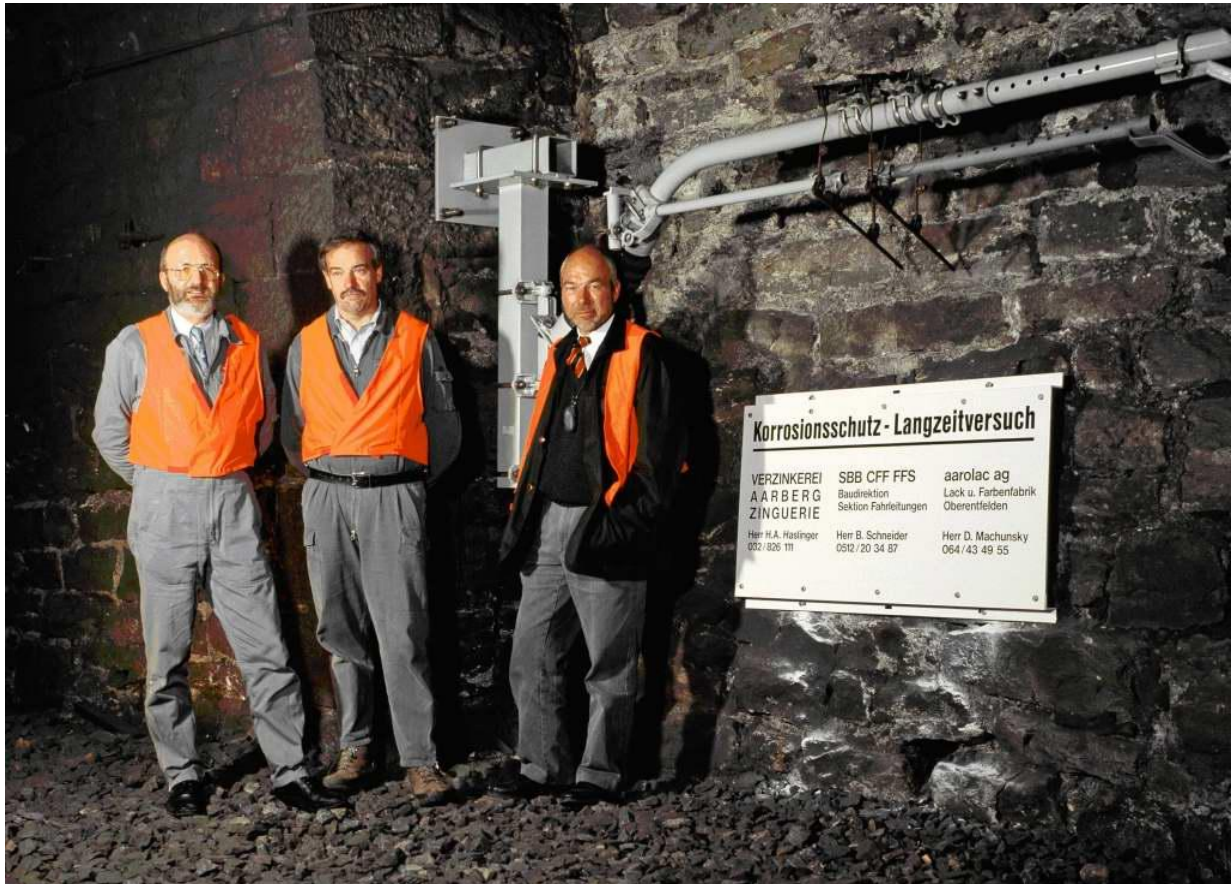
Die Zusammenarbeit von Verzinkerei, Auftraggeber und Lackspezialist führte zu nachhaltigem Korrosionsschutz.
Start des Versuches: September 1992
