Referenzen

Korrosionsschutz mit Duplex Systemen

(Zink plus Pulverlackierung oder Nasslackierung)

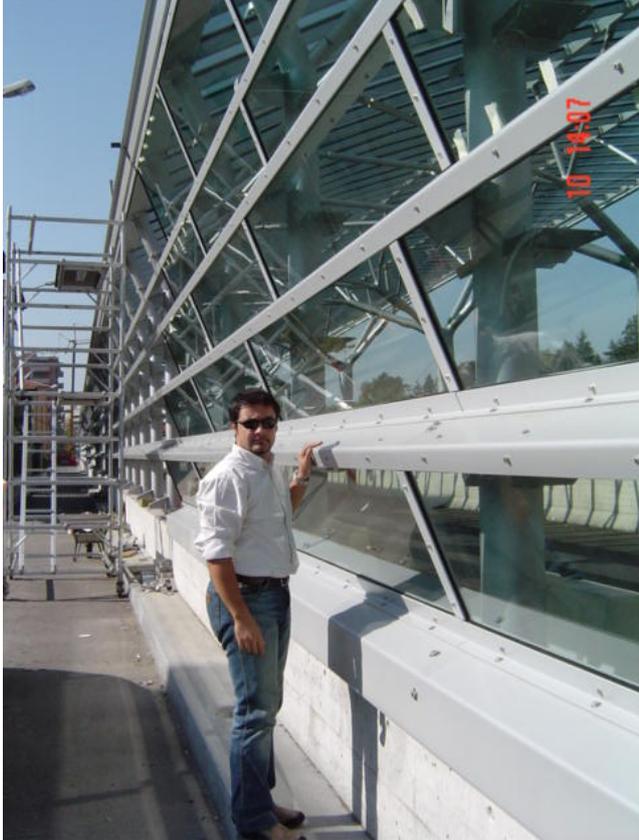
<p>Produkt: Glaswand im Vordergrund: Thermoplex 2. Die im Hintergrund sichtbaren „Bäume“ und die Dachkonstruktion sind mit einem 3-Schicht-System beschichtet. (Werkstückgrösse)</p> <p>Kostenvergleich: Das ausgeschriebene 3-Schicht-Nasslack-System wie auch das teilweise realisierte Thermoplex-2-System (Duplex- System) sind in den Gestehungskosten kaum unterschiedlich gewesen.</p> <p>Garantie: Bei Thermoplex 2 konnte dank der hohen, geforderten Schichtdicken eine Garantie von 20 Jahren gewährt werden.</p>

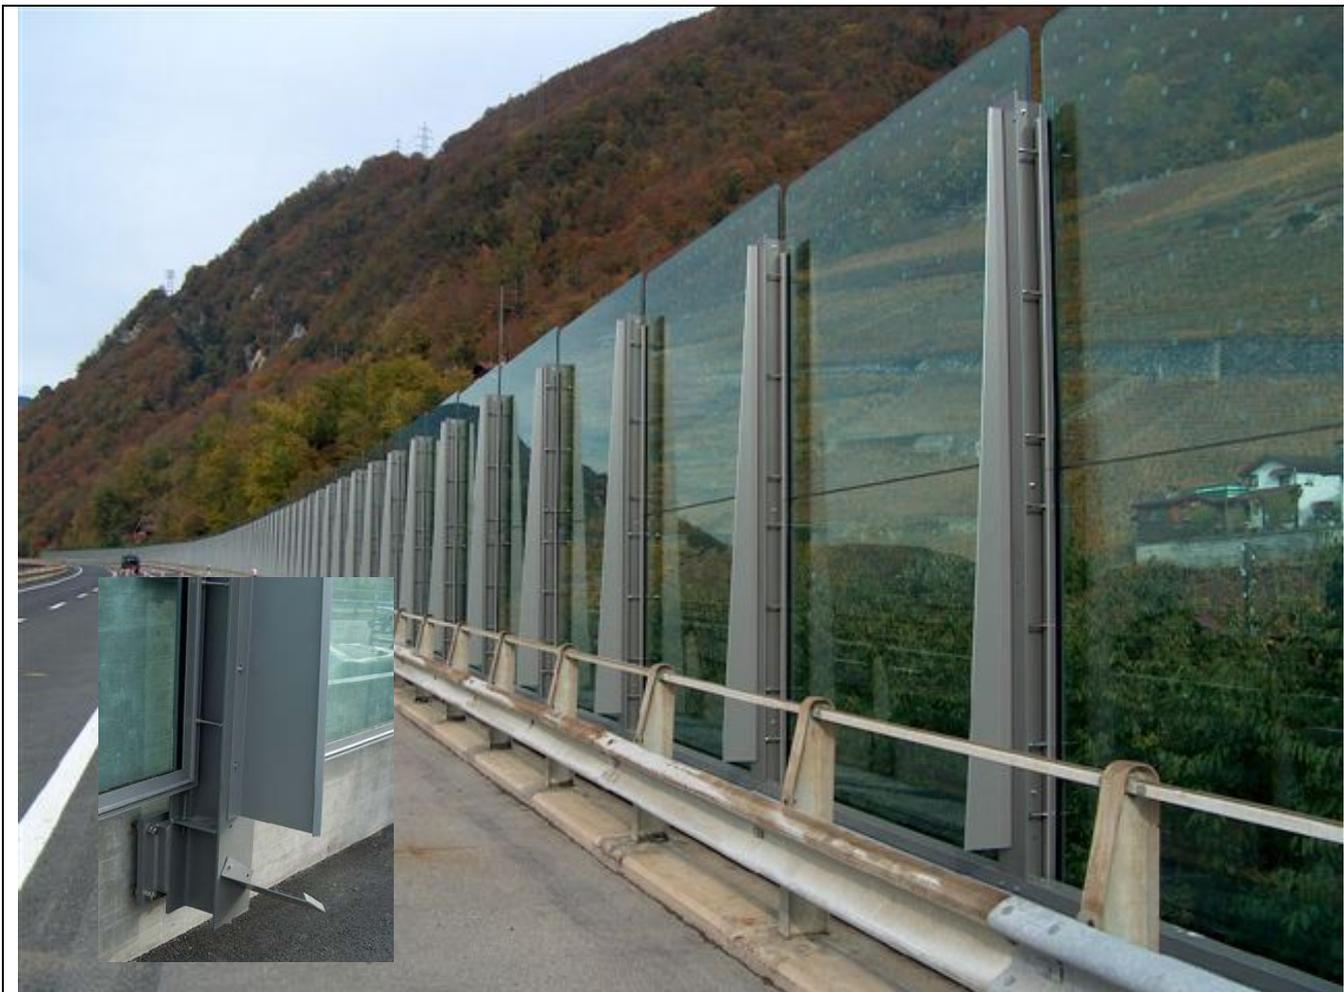
Lärmschutzwand Glion, Thermoplex 2 / tZn + min. 60 µm Epoxi-Grund + min. 60 µm PES-Decklack / Jahr 2006

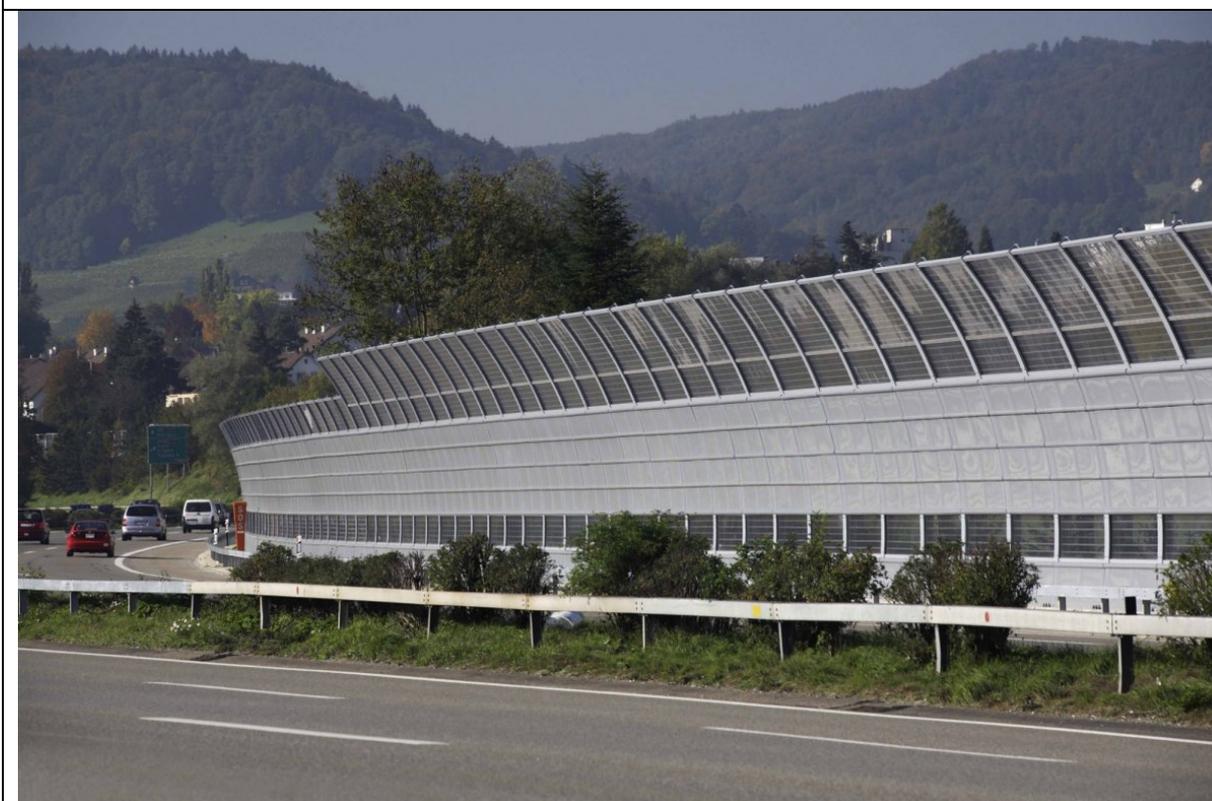
LSW A1 bei Dietikon (Feuerverzinkung, min. 60 µm Epoxi-Grund + min. 60 µm PES-Decklack / 2006/07

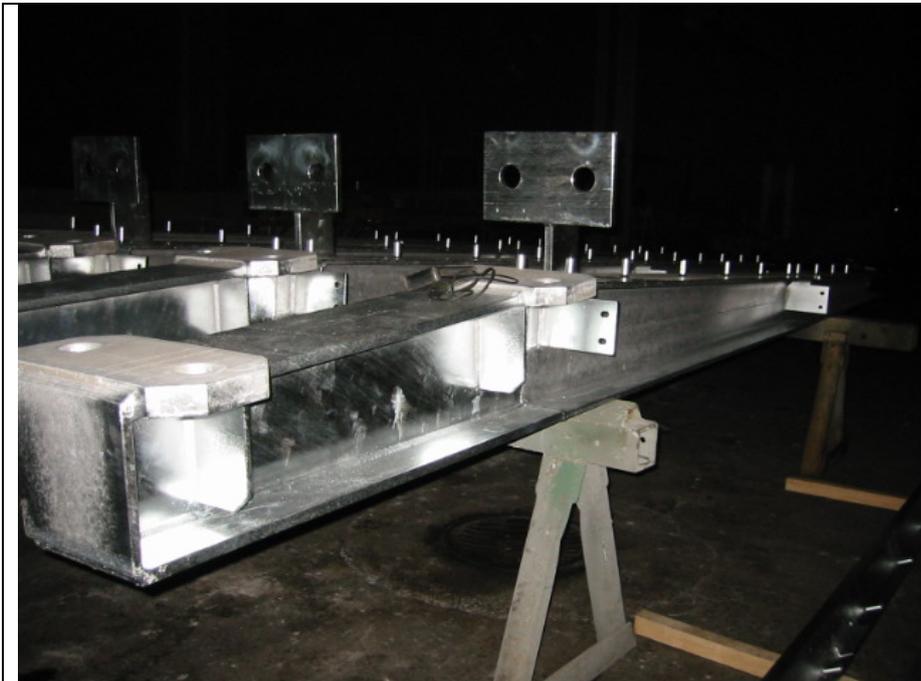
Stützen nach der Feuerverzinkung !

LSW A1 bei Würenlos (Duplex - Nasslack, 2 x EG1 min. 50 + 50 um, EG4 DB 704 total min. 150 umy. Bauherr Aargauisches Baudepartement) 2007

Diverse Tiefbau- und Autobahn-Aemter:		
5.	Autobahn A1 LSW Würenlos	2007	2 x 2K Epoxi Grund min 100 um, 1 x PU Deck min. 50 um, total min. 150 umy. Aargauisches Baudepartement)
6.	LSW Autobahn Zoll-Chiasso	2004	Thermoplex 2 mit Feuerverzinkung, Sweepstrahlreinigung mit scharfkatigem, ferrit Korn, min 150um 2-Schicht Pulverlack.
7.	LSW Autobahn Murten – Payerne	2002	d.o.
8.	LSW Autobahn Lully / Fribourg	2000	Duroplex: TZn, Sweepstrahlen, 1 x 2K Epoxi Grund, 1 x 2K PU Decklack, min. ca. 120 um.

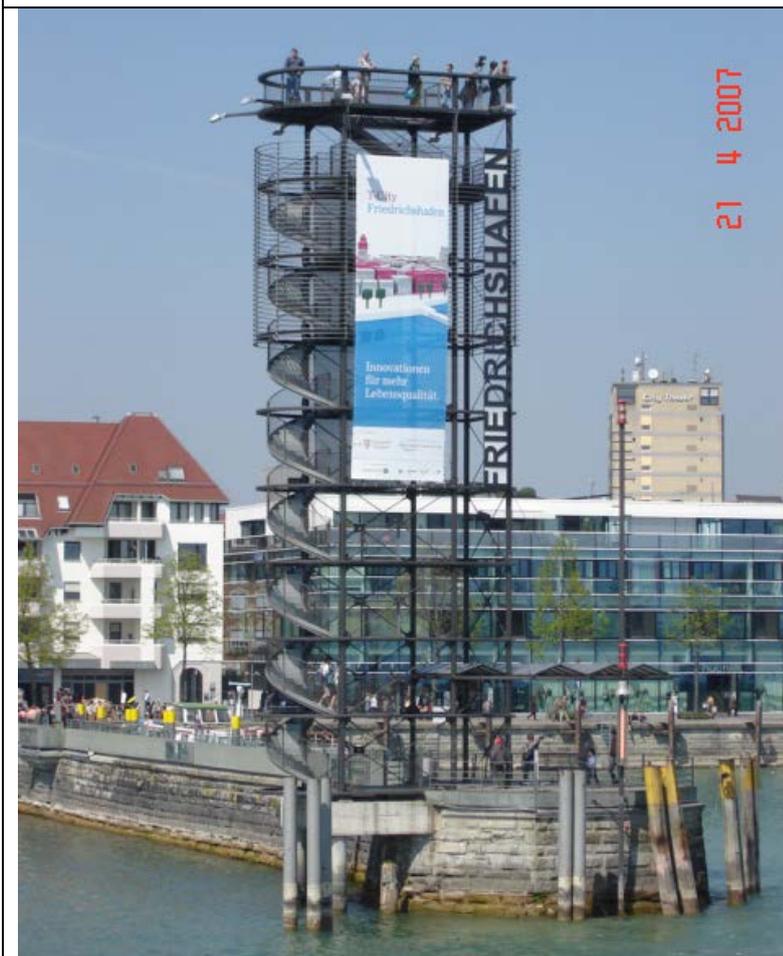
Aussichtsturm Friedrichshafen: Duroplex (Feuerverzinkung plus Nasslackierung)

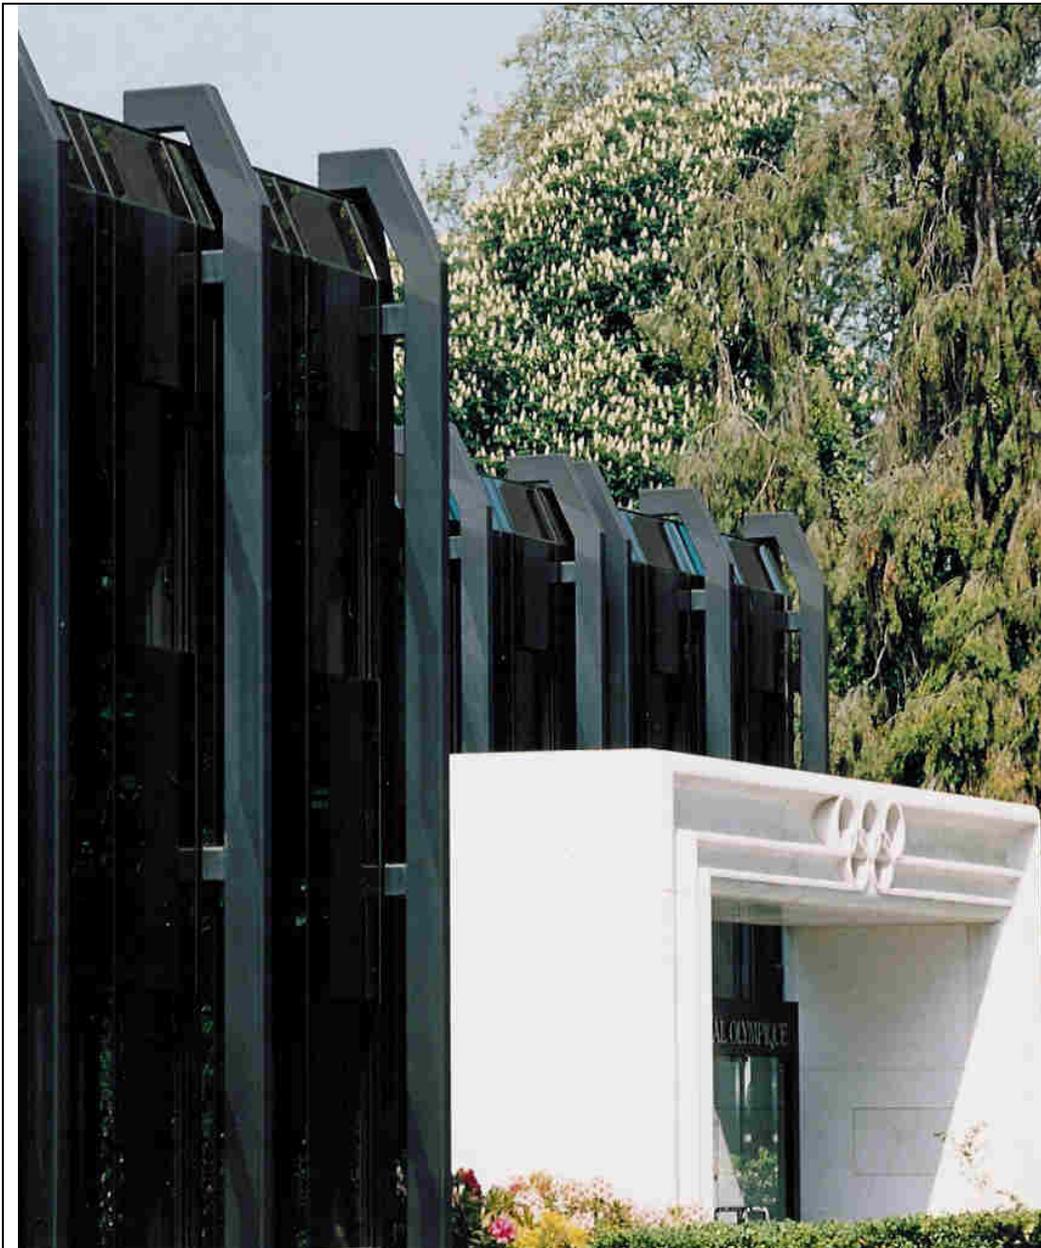
Musée Olipique: Duroplex (Feuerverzinkung plus Nasslackierung, ca. 2000)

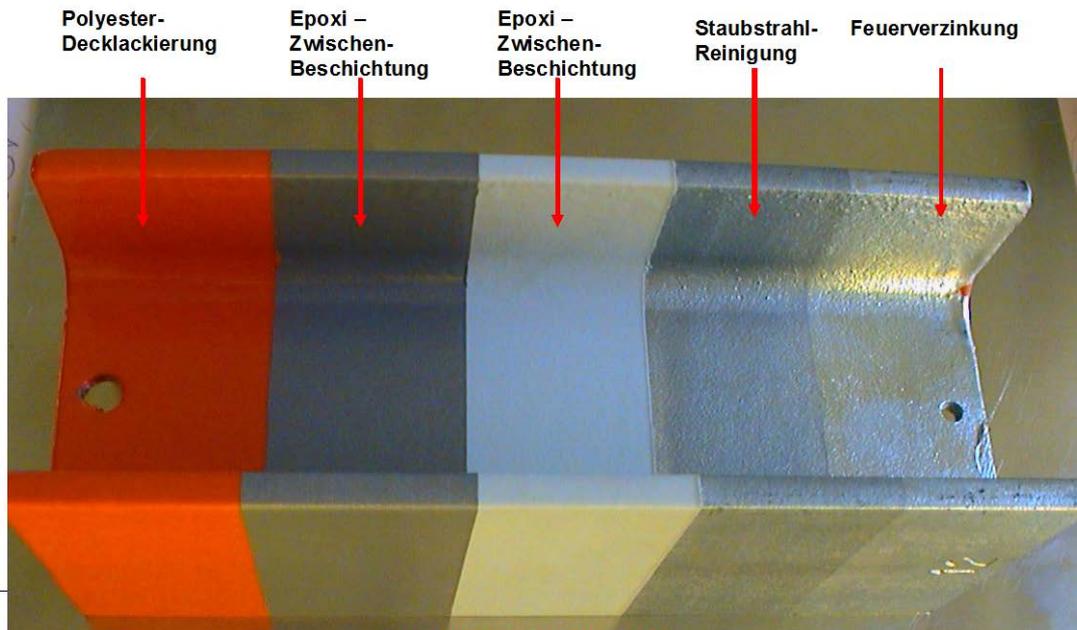
Thermoplex 2 (mit deutlich weniger Schichtdicke) erfüllt Klimaklasse C5i für die Dauer lange. IKS-Test vom 13.01.2004 / (PB420/10/04)

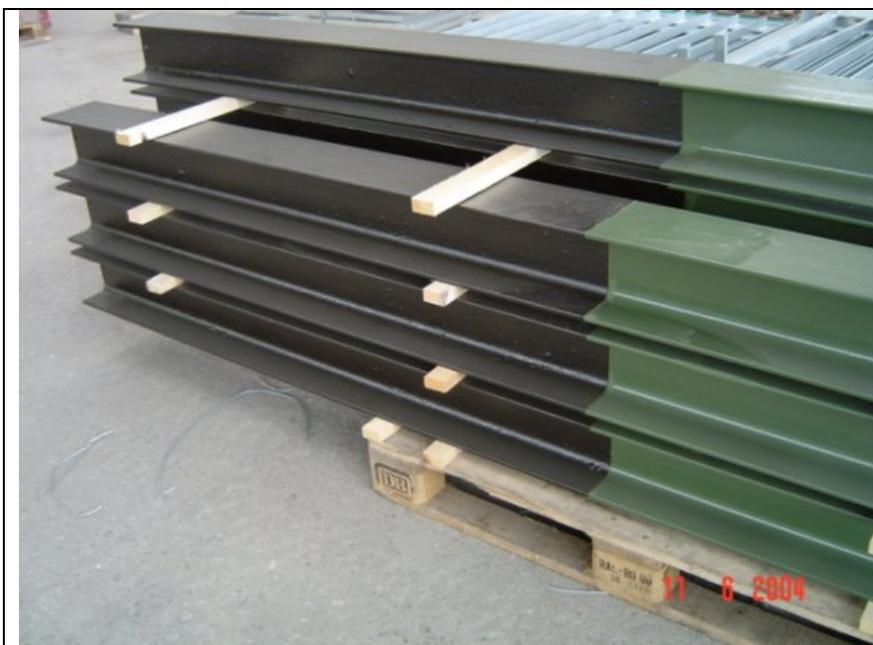
Fotos Thermoplex 2 mit 2 x 150 µm 2K-Teerepoxi. Im Erdreich:

<p>Autobahn Bern:</p> <p>HEA - Profile mit Schichtaufbau:</p> <ul style="list-style-type: none"> • Thermoplex 2 • Zusatz-Beschichtung im Fussbereich 2 x Teer-Epoxi min. 300µm • Totale Schichtdicke im Erdbereich: min 525µm • Totale Schichtdicke im Freien: min 225µm

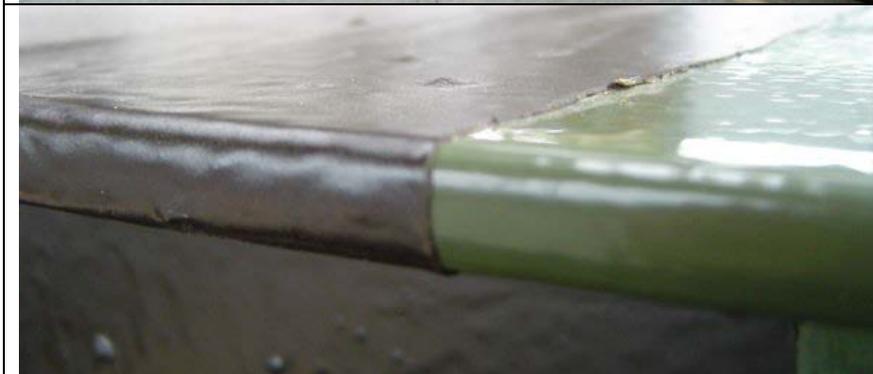
<p>Detail Teer-Epoxi – Uebergang.</p>

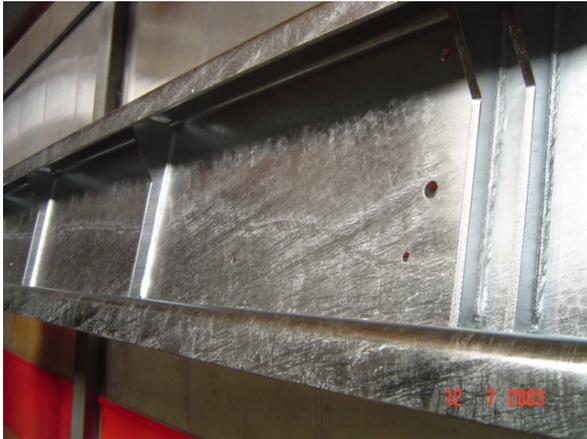
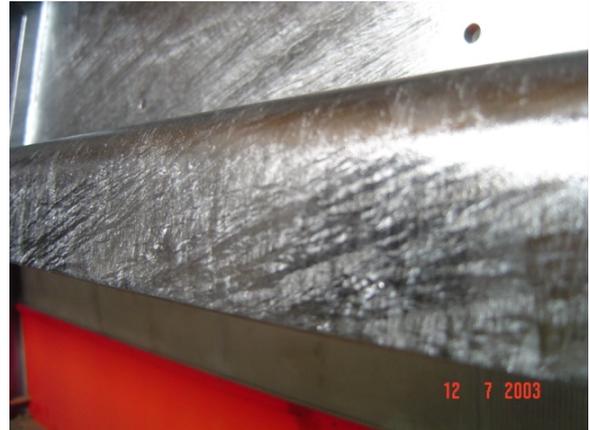
Oberflächenvorbereitung thermoplex

Sweepstrahlreinigung im Durchlaufverfahren mit scharfkantigem Korn

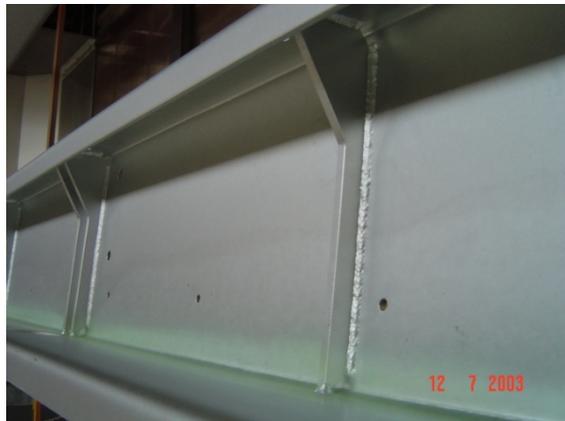
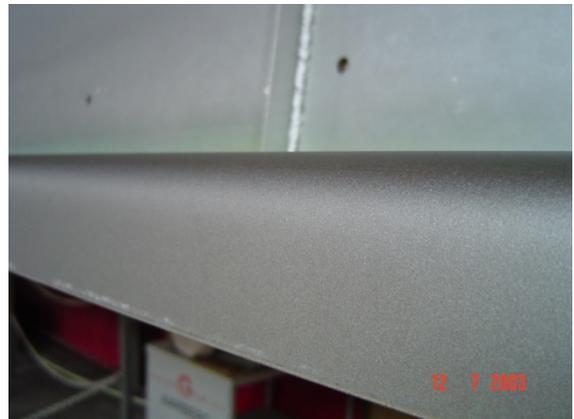
Oberflächenvorbereitung Thermoplex:

Sweep-Strahlreinigung im Durchlaufverfahren mit scharfkantigem, ferritischem Korn (Werk Aarberg)
oder mit Korund / Granat im Druckluft-Strahlverfahren (Werk Wellhausen)

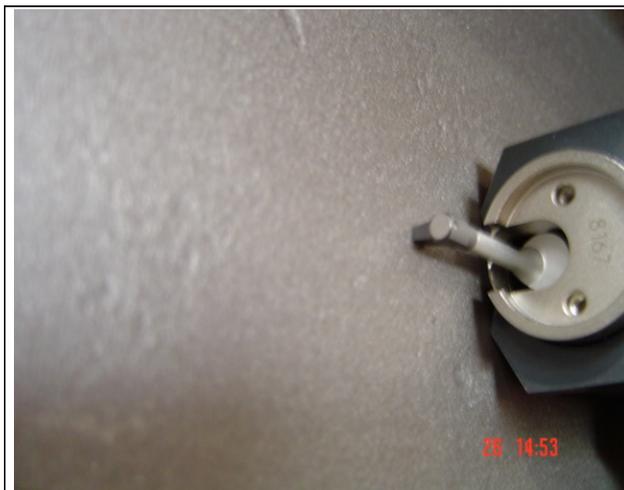
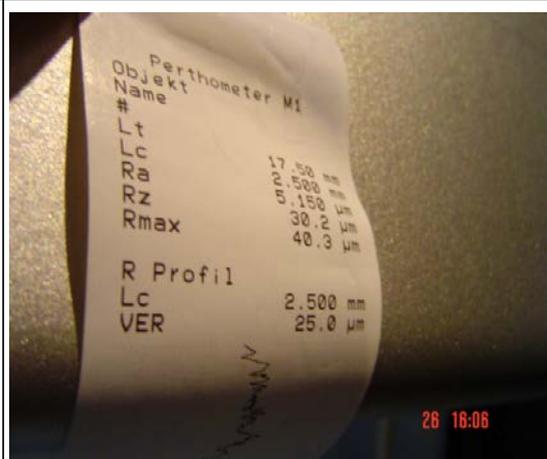
Rauhtiefenmessung (Rauhtiefe Rz sollte im Bereiche von 15 – 20 µm liegen.)

Eine gleichmässig Aufrauung mit Rz von ca. 15 – 20 µm wird erzielt.

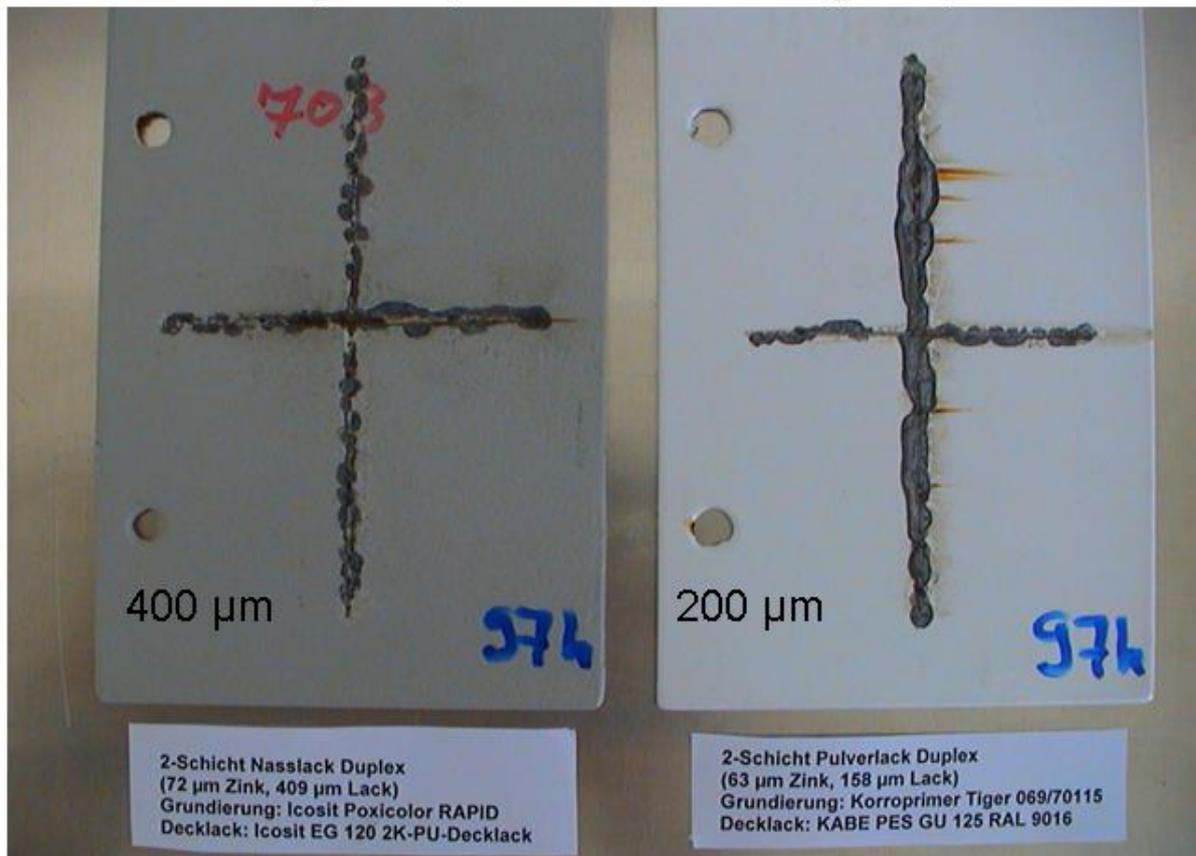
BSST Korrosionsschutz – Schnelltest:

Pulverlack, im Durchlaufverfahren gestrahlt (scharfkantig) ist im BSST-KS-Test vergleichbar, wie Nasslack mineralisch gesweept !

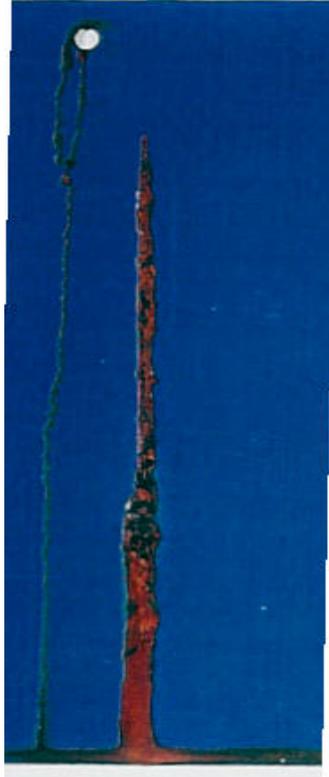
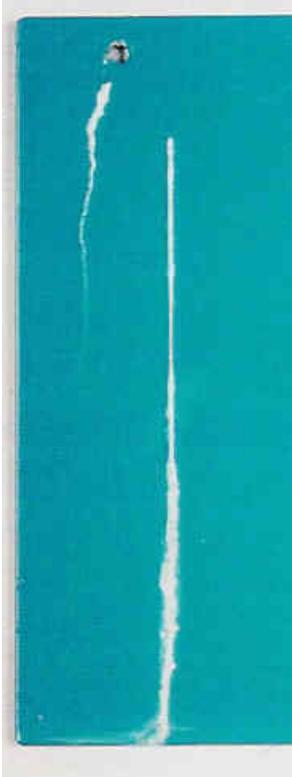
Salzsprühtest 1'000 Std. (EMPA)

<p>Nasslack System 3 – Schicht Aufbau auf Stahl</p>	<p>Duplex-System (Pulver) 3 – Schicht (inkl. Zink).</p>

<p>Nasslack-System:</p> <p>Sandstrahlen SA 2 ½</p> <p>Grundbeschichtung:</p> <table border="0"> <tr> <td>2K-Zn-Phosphat</td> <td>min. 30 um</td> </tr> <tr> <td>2K-Epoxi -Grundierung</td> <td>min. 80 um</td> </tr> <tr> <td>2K-PU-Decklack</td> <td>min. 40 um</td> </tr> <tr> <td>Total:</td> <td>min. 150 um</td> </tr> </table> <p>Fläche einwandfrei</p> <p>Unterwanderung: keine</p> <p>Ritzspur: Rostbildung und Verbreiterung der Ritzspur</p>	2K-Zn-Phosphat	min. 30 um	2K-Epoxi -Grundierung	min. 80 um	2K-PU-Decklack	min. 40 um	Total:	min. 150 um	<p>Pulver-Duplex System:</p> <table border="0"> <tr> <td>Feuerverzinken</td> <td>min. 85 um</td> </tr> <tr> <td>Chem. Vorbehandlung (Chromatieren)</td> <td></td> </tr> <tr> <td>Epoxi-Pulver</td> <td>min. 80 um</td> </tr> <tr> <td>Polyester-Deckp.</td> <td>min. 60 um</td> </tr> <tr> <td>Total:</td> <td>min. 225 um</td> </tr> </table> <p>Oberfläche mit Pinholes (kl. Bläschen, waren schon vor Testbeginn)</p> <p>- Unterwanderung: keine</p> <p>- Ritzspur: Keine Rostbildung</p>	Feuerverzinken	min. 85 um	Chem. Vorbehandlung (Chromatieren)		Epoxi-Pulver	min. 80 um	Polyester-Deckp.	min. 60 um	Total:	min. 225 um
